LA EXPO'92 DE SEVILLA CON GUILLERMO PÉREZ VILLALTA  
EN LA CUMBRE DEL PABELLÓN DE ANDALUCÍA

Estudio técnico y proceso de degradación de una pintura mural  
contemporánea

AUTORA: SANDRA LÓPEZ FERNÁNDEZ

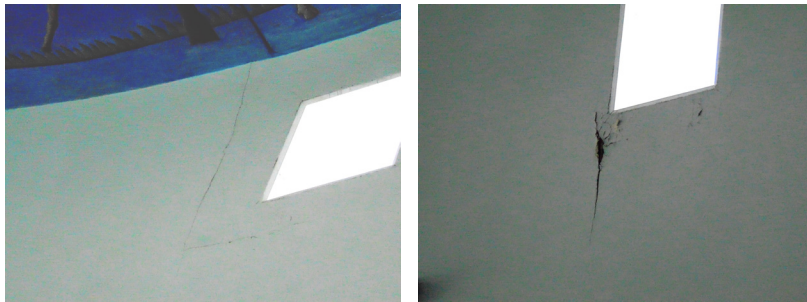
Este primer estrato ha transmitido a la pintura daños que se conservan hasta la actualidad. Estos daños se han generado por los movimientos propios del edificio, de contracción y dilatación, o a los pequeños movimientos subterráneos que el edificio no haya sido capaz de tolerar al 100%.

Aunque desde la parte inferior del techo no se puedan apreciar las grietas que se hayan creado en el hormigón de forma directa (se puede deducir a través de las separaciones de las planchas de Pladur ®), estas se pueden ver por los muros verticales de esta última planta.

**Imagen 14.** Grietas y levantamientos en los muros internos de la estancia donde se ubica la cúpula pintada.

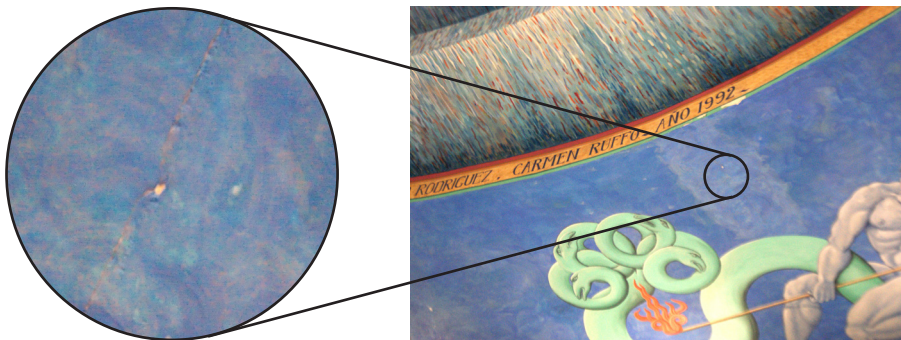
Se puede observar que las placas de cartón yeso se han separado entre sí levemente dejando una pequeña grieta blanquecina el estrato pictórico, deterioro que se comentará en el siguiente apartado.

**Imagen 15.** Ampliación de una de las grietas en la pintura a causa de la separación de las placas de cartón yeso.

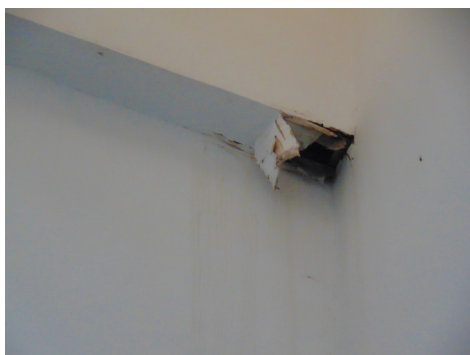
Además, a causa de las infiltraciones de humedad que ha sufrido durante muchos años a través de las juntas de unión de la cúpula de vidrio situada en techo externo de la torre del edificio, se puede apreciar la degradación de la integridad de las placas por la humedad, provocando en zonas puntuales la pérdida de la materia (lagunas). Por ejemplo, en la viga que se encuentra adherida por una de sus caras laterales a la pared vertical del *istmo*, justo en la zona donde esta se une a la pared vertical circular del último anillo de la composición, se encuentra una laguna de grandes dimensiones, la cual ha sido provocada por la penetración directa de humedad a través de la cúpula vítrea del exterior, pues la placa de Pladur ® se ha ablandado y se ha desprendido del resto de la viga. Este ablandamiento se da igualmente en la placa horizontal del último anillo, en la zona más cercana al cuerpo cónico, creando una deformación en la superficie.

Estos daños se presentan principalmente en el anillo de que forma el corte transversal del cono invertido que forma el lucernario, en el *istmo* y en la superficie de los anillos más próximos al centro de la composición. Los anillos más externos se encuentran exentos de este problema.

**Imagen 16.** Laguna en la placa de cartón yeso y levantamiento de las capas posteriores a causa de la humedad.

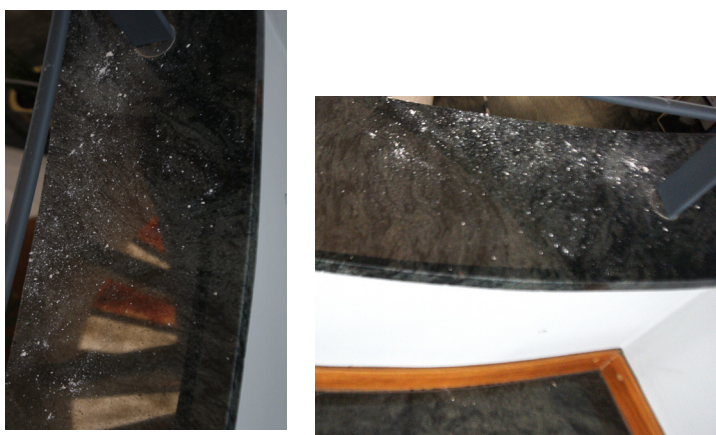
Esta degradación de las placas, puntualmente, ha provocado la disgregación del yeso de la propia placa, encontrándose recientemente en el suelo del edificio polvo del yeso a causa de los movimientos y vibraciones propias del edificio y del lugar donde está ubicado.

**Imagen 17.** Polvo de yeso de placa de cartón yeso disgregado y depositado sobre el mármol que conforma el alféizar del balcón circular.

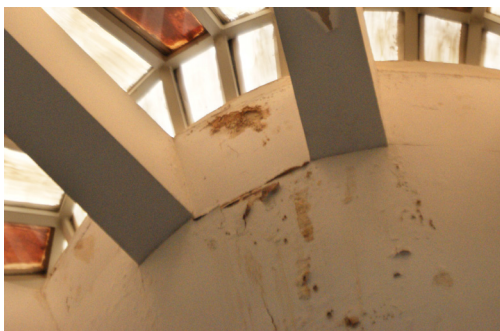
Centrando la atención ahora en comentar los daños presentes en el cuerpo del cono invertido, al estar realizado con un material diferente al usado para el resto del techo, este presenta problemas diferentes. En este caso, se puede apreciar que el metal está oxidado a través de los daños ocasionados en el estrato de la pintura.

Las paredes verticales de la base de hormigón del cono están revestidas con espuma de poliuretano.

**Imagen 18.** Deterioros en la base del cono invertido que conforma el lucernario a causa de la humedad por infiltración.

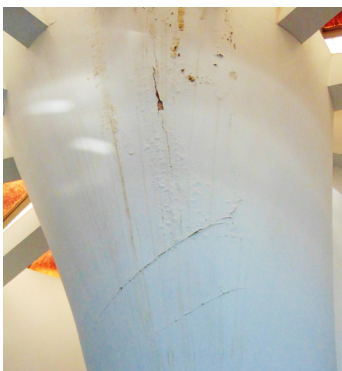
Se pueden apreciar otros daños ocasionados por la humedad, como es la creación de bolsas, muchas de las cuales han reventado creando una laguna en la capa pictórica. Esta alteración aparece principalmente en la zona del lucernario y cuerpo del cono.

Aparecen también en el cuerpo del cono grietas que siguen tanto las uniones de las piezas que conforman la estructura metálica como otras ocasionadas por los movimientos de dilatación y contracción del propio metal.

**Imagen 19.** Manchas de óxido, separación de piezas metálicas, levantamientos y bolsas en el cuerpo del cono invertido del lucernario.

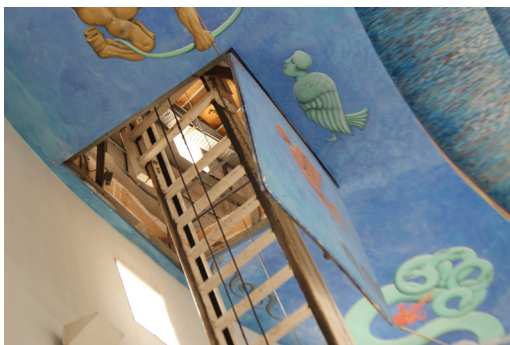
En el anillo externo, aunque no se aprecian daños a causa de la humedad, se pueden apreciar otros a causa de los descuidos o mala manipulación del personal que accede a la parte superior de este falso techo. Estos deterioros se dan principalmente en los bordes de las compuertas que se abren y cierran para acceder a esta cámara.

En el anillo externo, se pueden apreciar pequeñas lagunas que dejan ver la capa de preparación y, en algunos casos, el soporte de cartón yeso. Estas lagunas se encuentran principalmente tanto en los bordes de la compuertas que dan acceso a la cámara que se encuentra encima del falso techo como en los alrededores de los marcos de las mismas. Cabe decir que las veces que ha sido visitado el edificio, una de las trampillas (en la que se encuentra interpretada una de las aves originarias de la escena de *Hércules matando a las aves del lago Estínfalo*) se encontraba abierta con una escalera portátil apoyada sobre el marco de la compuerta, ejerciendo un peso ininterrumpido sobre el propio marco durante un largo período de tiempo. También se pueden apreciar unas grietas blancas que coinciden con las uniones de las placas de Pladur® que, por los movimientos naturales del propio edificio, estas se han separado unos pocos milímetros.

**Imagen 20.** Compuerta abierta en la cúpula con escalera portátil que se apoya sobre el marco de esta.

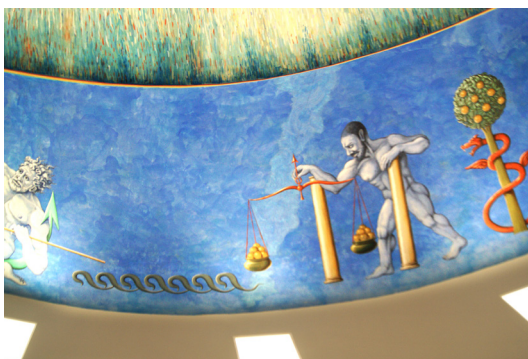
“Piscis”, producida, como se ha explicado con anterioridad, por la separación de las placas de Pladur ®. En esta intervención se ha realizado un posible estucado en la zona de la grieta (no se sabe con certeza pues no ha sido posible el acercamiento necesario a la obra para poder observarlo) y se ha realizado una reintegración la cual ha sobrepasado los límites de la laguna invadiendo a gran escala la obra original. Este proceso se ha llevado a cabo con pinturas cuyo tono es más bajo que la pintura original, obteniéndose así una gran mancha más blanquecina que difiere con el resto de la obra.

**Imagen 21.** Repinte sobre la pintura original teniendo como fin la restauración de la grieta en el estrato pictórico a causa de la separación de las pacas de cartón yeso.

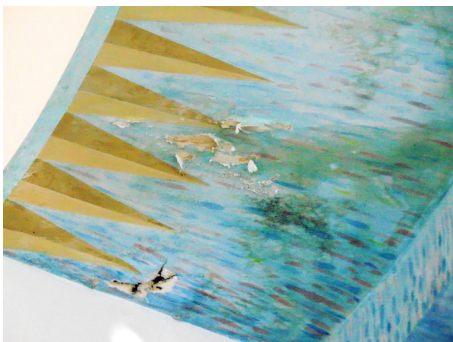
El último escalón, el anillo que más se acerca al centro de este techo, muestra los daños que la humedad por infiltración tiene la capacidad de hacer. Las aguas pluviales del exterior entraban por las juntas de unión de las piezas vítreas de la cúpula externa, envejecidas y estropeadas por la acción climática, arrastrando la suciedad que se creaba en la superficie, recorriendo la pared cilíndrica del último anillo y depositándose principalmente en la unión de este espacio circular con el *istmo* de la composición. Esta alteración ha creado cambios de tonalidad en la superficie coloreada, creando manchas verdosas y amarillentas por la zona. Esto ha hecho que el yeso del Pladur ® se haya disgregado y las propias placas se hayan ablandado, deformando a su vez la superficie de la obra. Así mismo, a causa de este ablandamiento, se han creado las lagunas en el soporte y, a su vez, en la película pictórica.

La deposición de las aguas pluviales en la superficie inferior de este anillo ha provocado el ablandamiento, a su vez, de la pintura. Esta alteración ha dado como resultado la falta de cohesión de la pintura a la imprimación, creando unas bolsas que, posteriormente, han reventado. Esto provoca en este último estrato lagunas en algunas zonas puntuales y enrollamiento de la pintura plástica.

**Imagen 22.** Levantamientos, manchas de humedad y lagunas en la zona del anillo más céntrico que se une al lateral del *istmo*.

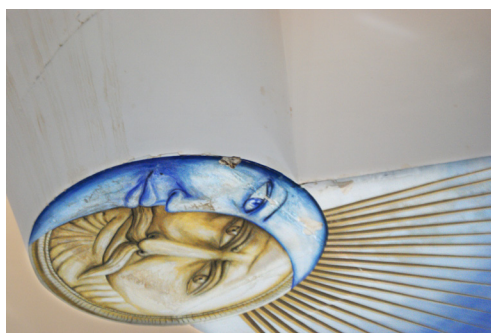
Para finalizar, se pueden apreciar manchas de humedad en distintas zonas del círculo, siendo las más visibles las que se encuentran en la parte de la Luna puesto al contraste creado entre la mancha verde-amarillenta y la pintura azul. Por otra parte, más difícilmente se pueden contemplar manchas de humedad en el rostro del Sol, puesto que no se crean grandes contrastes tonales entre el daño y la capa pictórica.

**Imagen 23.** Graves deterioros en el círculo inferior del lucernario a causa de la penetración de aguas pluviales del exterior.

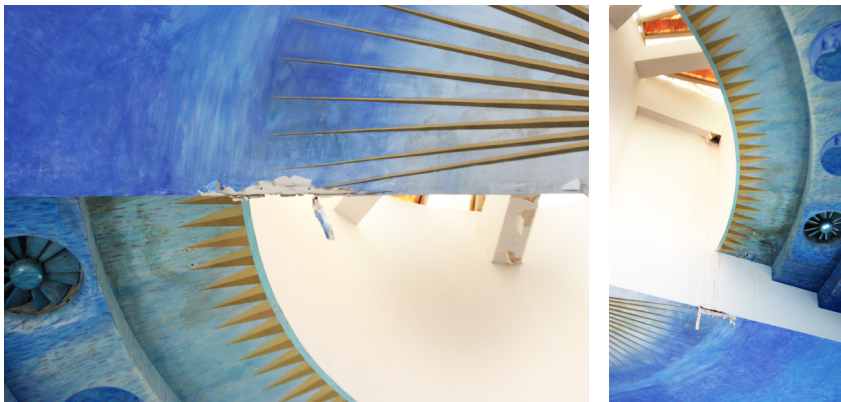
Conforme se avanza en dirección al anillo externo por el mismo borde donde se encontraban los últimos daños comentados, en la zona donde los rayos solares finalizan, se puede contemplar uno de los daños más graves de toda la composición. Se trata de unos levantamientos los cuales se presentan similares a los ubicados en el tramo cercano a la representación de la Luna. Sin embargo, uno de ellos se ha desprendido en forma de tira dejándose caer hacia abajo, como si de una *estalactita* se tratase. Además, estos levantamientos han sido ocasionados por bolsas producidas por la deposición directa de las aguas provenientes del exterior que han reventado con el paso del tiempo creando así una laguna en este último estrato de la obra. Se pueden apreciar las manchas de humedad en zonas puntuales de esta localización y en el estrato anterior.

**Imagen 24.** Grave levantamiento de la capa pictórica en el borde del *istmo*, creando una laguna en la zona.

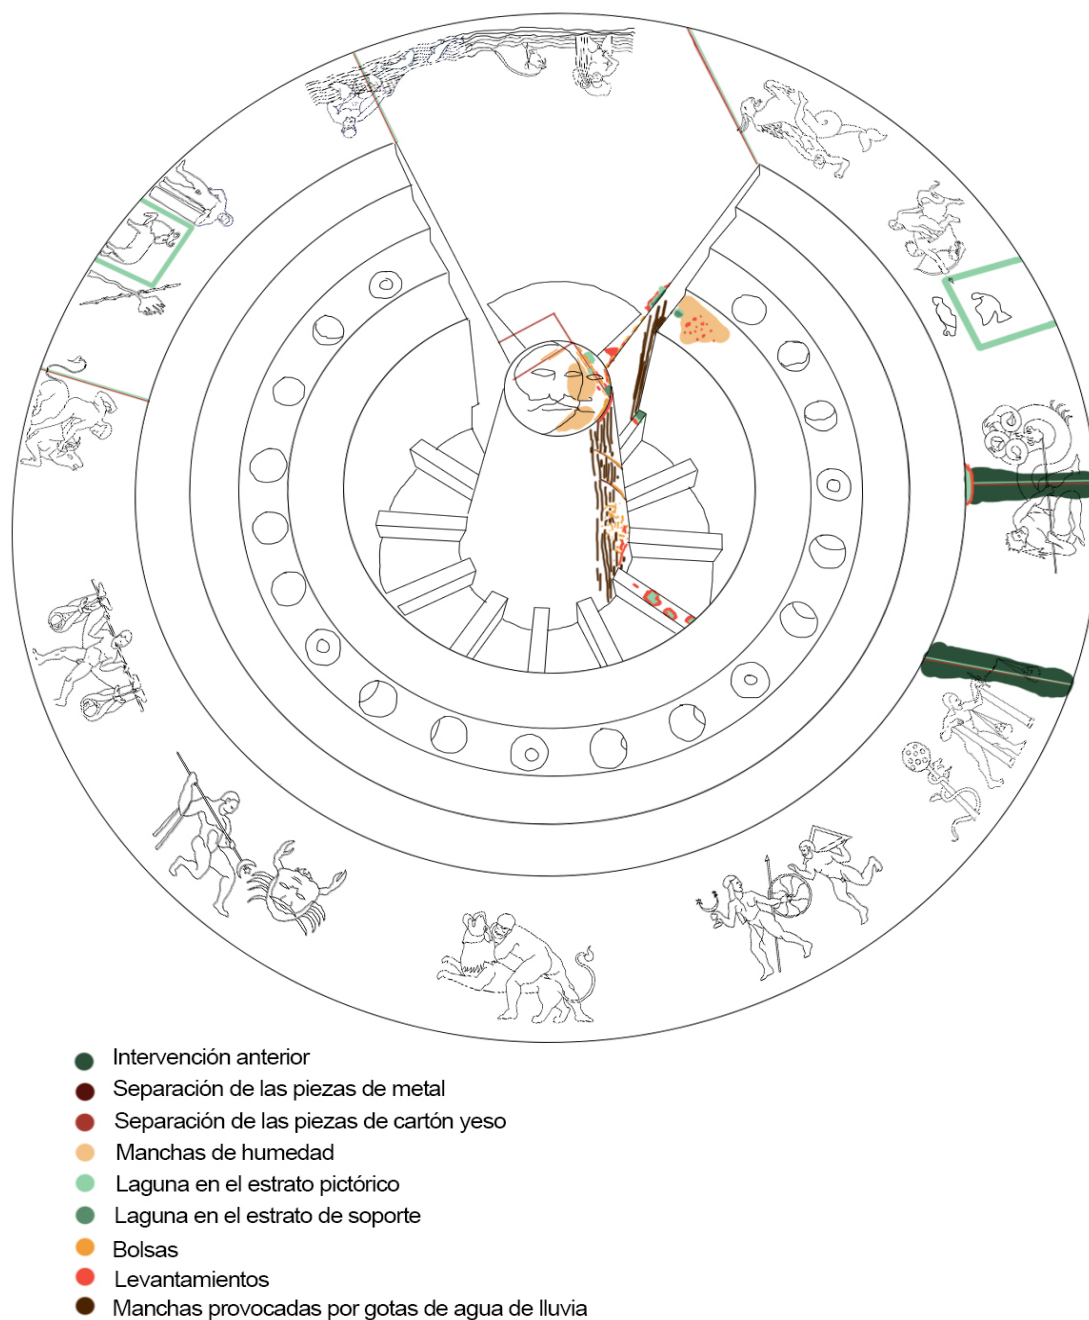
**Imagen 25.** Mapa de los daños que se presentan en la actualidad en la cúpula.

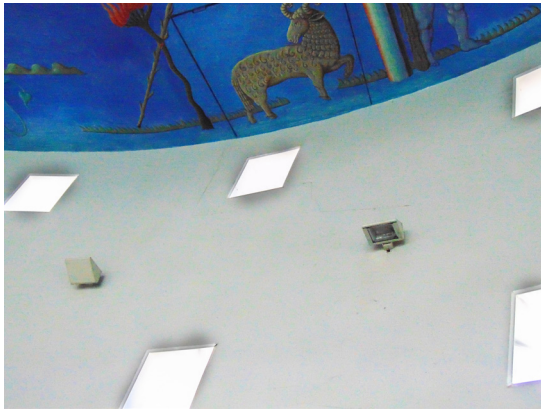
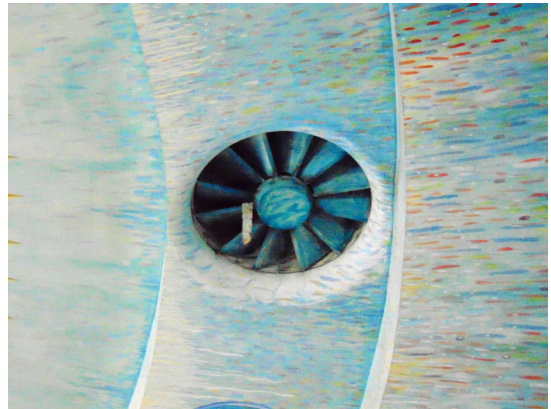
**Imagen 37.** Instalaciones obsoletas.

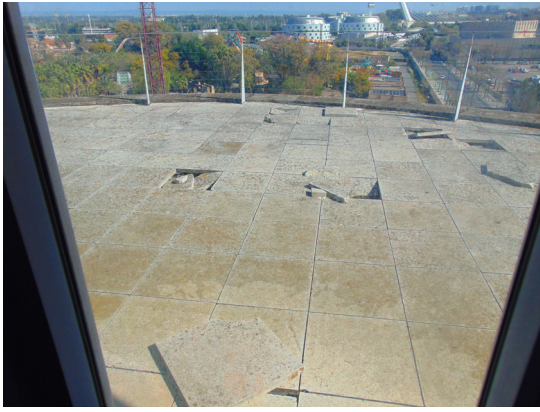
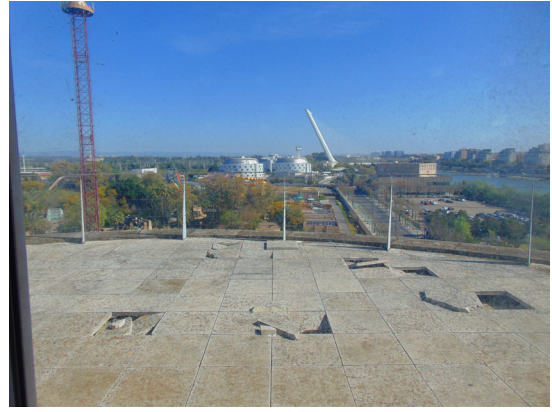
**Imagen 39.** Terraza exterior, cuya puerta de acceso está en la planta donde se ubica el mural. El acceso a ella está prohibido debido al mal estado en el que se encuentra.

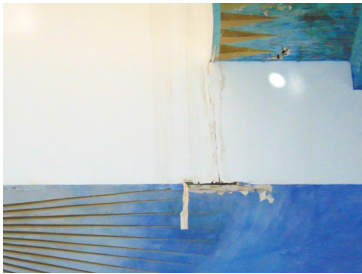
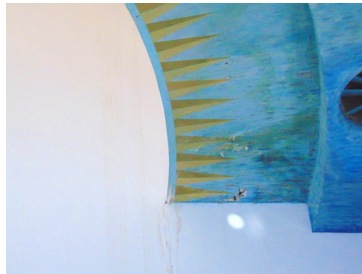
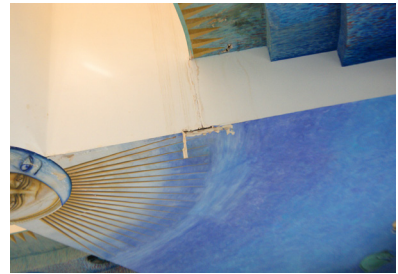
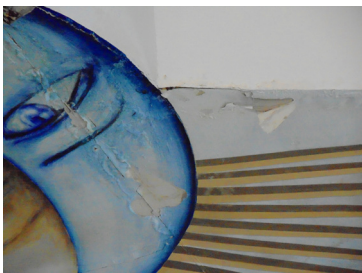
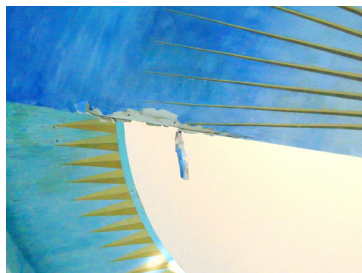
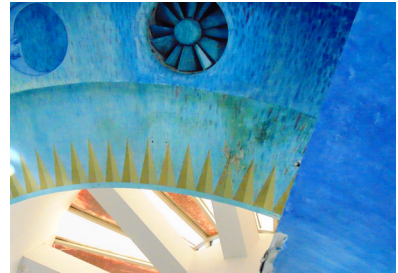
**Imagen 40.** Macrofotografías de daños.
